Analisis Kondisi Kerusakan Jalan Nasional Ruas Batas Kota Fakfak – Hurimber (STA. 2+640 s/d STA. 12+640)

Imran^{1,a}, Irwan Rauf^{2,b}, Irfan Muri^{3,c}, Sunardi^{4,d}

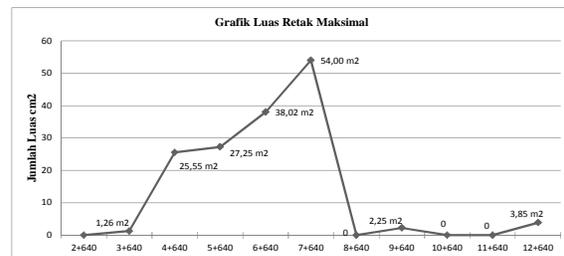
Gambar 2. Luas Retak Maksimum

Berdasarkan grafik tersebut, diketahui sepanjang km Sta. 6+640 s/d Sta. 7+640 tepatnya pada km Sta. 6+740 s/d Sta. 6+840 tingkat kerusakannya sangat tinggi, yaitu luas retak maksimal tingkat kerusakannya mencapai 54,00 m², panjang 18 m dengan lebar 3m, untuk lebar retaknya mencapai 76 mm.

Hal ini dikarenakan pada Sta. 6+740 s/d Sta. 6+840 tersebut, sedang dilakukannya pekerjaan pelebaran jalan. Material ditempatkan pada tepi jalan dan melibatkan alat berat yang melewati area tersebut, sehingga permukaan jalan mengalami keretakan yang cukup besar.

1. Diperlukan perbaikan fungsi saluran samping yang tersumbat dan erosi. Dan diberikan saluran pada ruas yang tidak terdapat saluran.
2. Pada proyek-proyek yang sedang berlangsung di ruas Jalan Nasional, diharapkan tidak menempatkan material-material berat pada permukaan aspal, hal ini untuk menghindari kerusakan-kerusakan yang tidak diinginkan terutama kerusakan tepi.

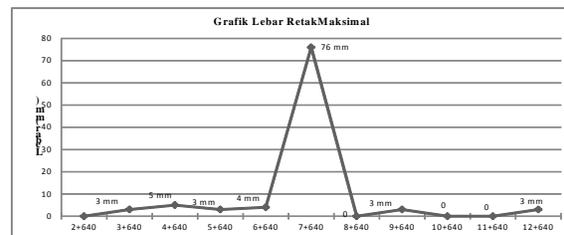
Gambar 3. Lebar Retak Maksimum

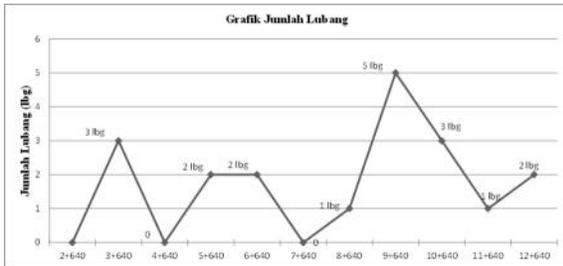
Gambar 4. Jumlah lubang maksimal

Berdasarkan grafik tersebut, diketahui pada km Sta. 8+640 s/d Sta. 9+640 tepatnya pada Sta. 9+340 s/d Sta. 9+440 terdapat jumlah lubang yang paling banyak yaitu 5 lubang. Jenis lubang tersebut masuk dalam kategori kecil dangkal, sehingga tidak begitu mengganggu kenyamanan pengendara.

Namun pada km Sta. 3+540 s/d Sta. 3+640 terdapat 1 lubang yang cukup besar dengan jenis kategori lubang besar dalam. Dengan diameter $\geq 0,5$ m dan kedalaman lebih dari 5 cm.

Hal ini dikarenakan area tersebut berdekatan dengan sebuah perusahaan yang memproduksi material bangunan, dan tersumbatnya drainase sehingga terdapat genangan air yang menyebabkan lubang. Untuk kerusakan yang disebabkan oleh bekas roda kendaraan seperti Gambar 5.

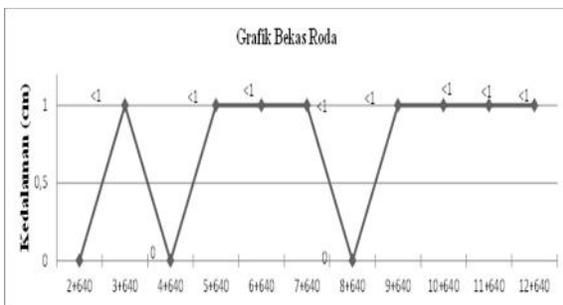
Gambar 5. Kerusakan bekas roda

Pada kerusakan bekas roda, dari km Sta. 2+640 s/d 12+640 memiliki kedalaman rata-rata di bawah <1 cm. Kerusakan ini disebabkan oleh

bekas jalan dari Excavator, namun tingkat rusaknya tergolong sangat kecil. Kerusakan bekas roda ini adalah salah satu kerusakan yang sangat kecil nilainya dibandingkan dengan kerusakan-kerusakan lainnya. sebab kendaraan lalu lintas khususnya di Batas Kota Fakfak s/d Hurimber masih tidak begitu padat.

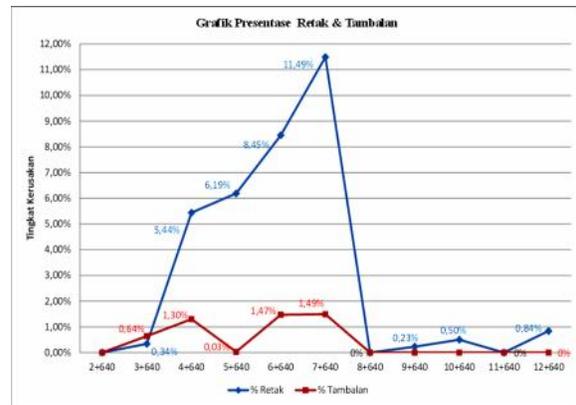
Gambar 6. Presentase retak dan tambalan

Dari grafik presentase kerusakan diatas dapat disimpulkan bahwa presentase penurunan yang paling tinggi berada pada Km. Sta. 3+640 s/d Sta. 4+640 dengan nilai 0,09%, dan presentase tambalan paling tinggi berada pada Km. 6+640 – 7+640 dengan nilai 1,49%, sedangkan untuk presentase

Luas retak tinggi berada pada Km. 6+640 – 7+640 dengan nilai 11,49%.

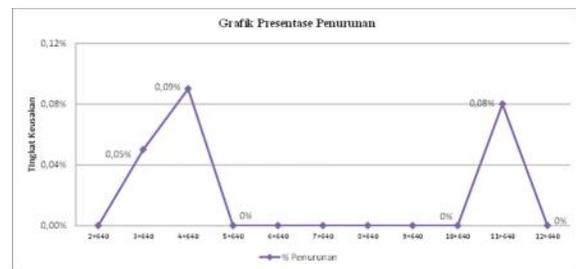
Gambar 7. Presentase penurunan muka jalan

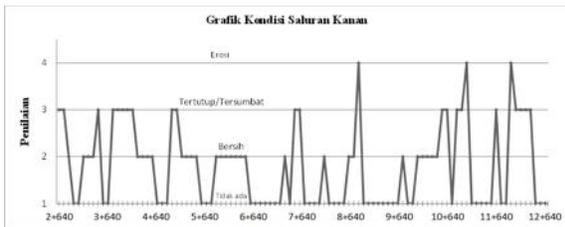
Gambar 8. Kondisi saluran kanan

Dengan tidak adanya saluran, dan terdapat saluran tertutup / tersumbat. Hal ini akan menyebabkan tergenangnya air pada badan jalan dan kerusakan-kerusakan pada tepi jalan.

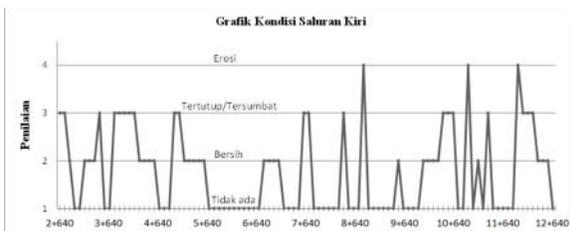
Gambar 9. Kondisi saluran kiri

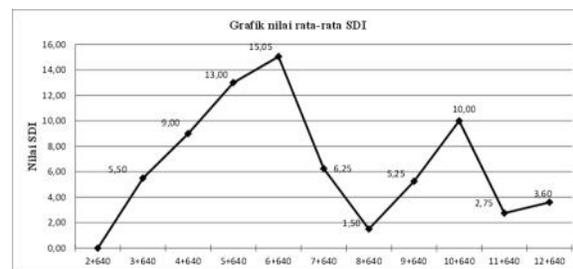
Gambar 10. Rekap Nilai Rata-rata SDI Per-kilo Meter

Manurut tabel 2. di atas bahwa nilai rata-rata SDI yang cukup besar pada km. 5+640 – 6+640 dengan nilai SDI=15,05 dan nilai SDI yang paling kecil ada pada km. 7+640 – 8+640 dengan nilai SDI=1.50. dan menurut grafik Klasifikasi SDI, hasil perhitungan SDI diperoleh dengan nilai paling maksimal 15,05. Maka dapat disimpulkan bahwa Ruas jalan Nasional batas kota Fakfak - Hurimber

dari Km Sta. 2+640 s/d Sta. 12+640 sepanjang 10 Km, masuk dalam kategori “Baik”.

3. Dikarenakan kondisi jalan nasional pada ruas batas kota Fakfak – Hurimber masih tergolong baik maka diperlukan pemeliharaan rutin.
