## **Analisis Kebocoran *Exhaust Valve* Mesin Induk Silinder Nomor 4 dan 5 Di MV Natascha Menggunakan *Event Tree* dan *Fishbone Analysis***

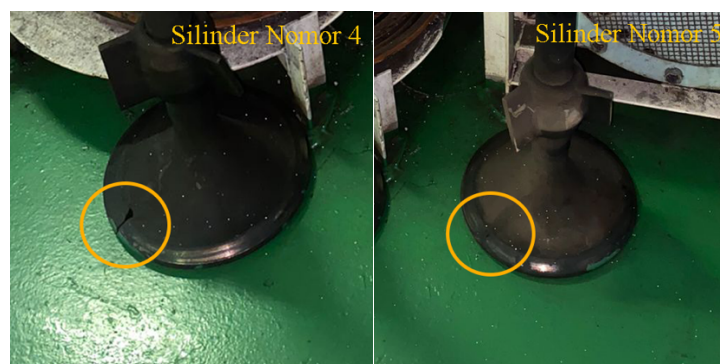
**Gambar 3. Keretakan *Spindle Exhaust Valve* Silinder Nomor 4 dan 5**  
(Sumber: Dokumen Peneliti)

Permasalahan terdeteksi saat peneliti bertugas di *engine room* pukul 00.00–04.00 wib, terjadi kenaikan *temperature after cylinder* nomor 4 pada mesin induk, yang sebelumnya juga terdeteksi pada jam 20.00–24.00 WIB. Masinis 3 (*3<sup>rd</sup> engineer*)

memerintahkan peneliti untuk membuka *drain air spring* guna mengantisipasi sulitnya *spindle* menutup gas pembakaran. *Drain air spring* sempat menurunkan suhu dari 470°C menjadi 460°C, namun tindakan tersebut kurang efektif karena temperatur kembali naik. Menjelang akhir jam jaga, masinis 3 melapor kepada masinis 2 (*2<sup>nd</sup> engineer*) untuk mengevaluasi dan melakukan uji tekanan pada silinder nomor 4. Masinis 2 memutuskan menghentikan mesin induk. Seluruh kru mesin melakukan *briefing* bersama KKM (kepala kamar mesin/ *chief engineer*) untuk kemudian melaksanakan *overhaul*. *Overhaul* dilakukan dan dilanjutkan pemantauan hasil kerja. Hasil pemantauan menunjukkan kebocoran disebabkan oleh *spindle exhaust valve* yang rusak.

Kejadian serupa terjadi pada waktu berbeda di mana *temperature after cylinder* nomor 5 meningkat dari suhu normal 430°C menjadi 450°C. Peneliti membuka udara pegas untuk memastikan sistem penutupan *exhaust valve* berjalan lancar. Masinis 2 melakukan pengecekan terhadap tekanan silinder untuk memastikan dugaan kebocoran *exhaust valve*. Hasil tes mengonfirmasi adanya kebocoran sehingga diputuskan dilakukan *overhaul*. Kebocoran disebabkan *spindle exhaust valve* yang retak sama seperti pada silinder nomor 4.

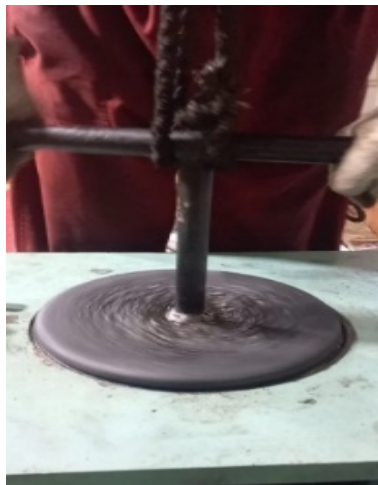
**Gambar 4. Perawatan Menggunakan Teknik *Lapping***  
(Sumber : Dokumen Peneliti)

Metode perawatan *spindle* dan *seat valve* yang dilakukan penulis sejak awal prala, mulai 29 Agustus 2023 hingga 15 Februari 2024, adalah menggunakan teknik *lapping* dengan *abrassive grinding paste* bersama *foreman* selama tiga hari. Dimulai dari: membersihkan *spindle* dan *seat valve* dari residu karbon; meletakkan *spindle* di atas *seat*

valve yang dipasang pada *body exhaust valve* yang terbalik; memberi *abrassive compound*; melakukan *lapping* dengan menggerakkan *spindle* naik-turun sambil memutar sedikit ke kanan dan kiri. Pemasangan kembali komponen *exhaust valve spare* dan pengetesan kebocoran menggunakan solar dilakukan. Pada 17 Februari 2024, kapal menerima alat *grinding machine* dari perusahaan disertai *spindle* dan *seat valve* baru.

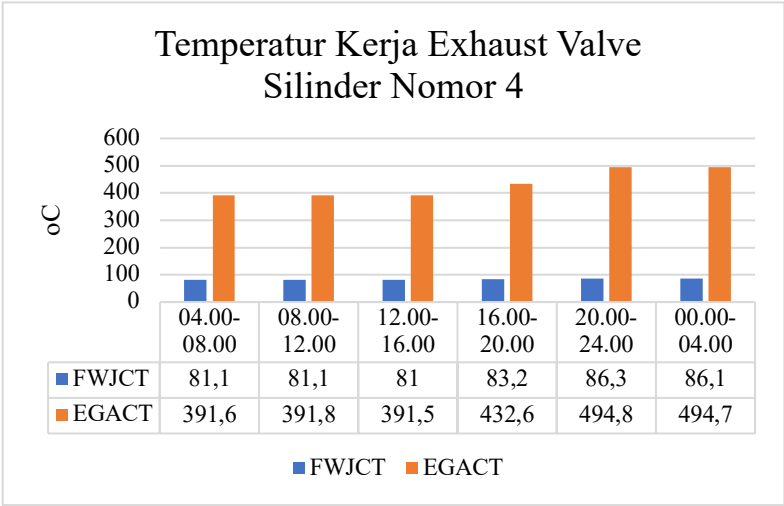
Gambar 5. Temperatur Kerja Exhaust Valve Silinder Nomor 4  
(Sumber : Dokumen Peneliti)

*Log book* saat kejadian kebocoran pada tanggal 14 Januari 2024, terjadi perubahan pada temperatur kerja *exhaust valve* silinder nomor 4, kondisi FWJCT dan EGACT secara berurutan: pada kondisi sebelumnya pada jam 04.00-16.00 sebesar 81°C dan 391,5°C; kenaikan awal terjadi pada jam 16.00-20.00 sore hari mencapai 83,2°C dan 432,6°C; kenaikan berlanjut pada jam 20.00 sampai 04.00 keesokan harinya mencapai 86,3°C dan 494,8°C. Terjadi kenaikan suhu sebesar 5,3 °C pada *fresh water jacket cooling* dan 103,2 °C pada *exhaust gas after cylinder*.

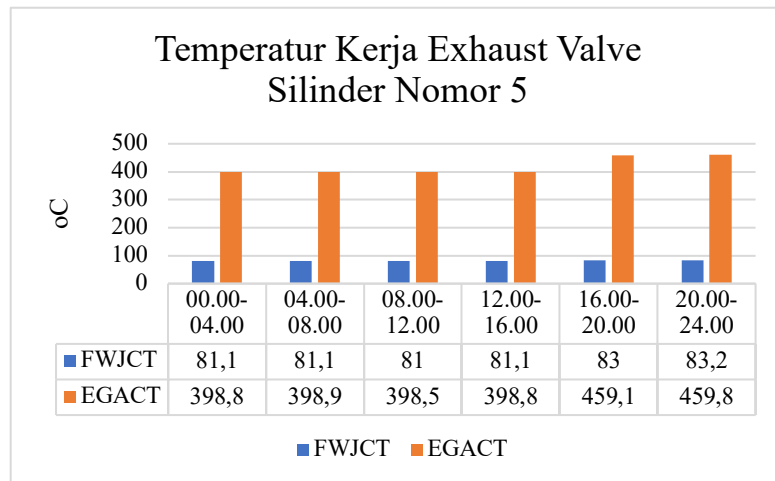
**Gambar 6. Temperatur Kerja *Exhaust Valve* Silinder Nomor 5**  
(Sumber : Dokumen Peneliti)

*Log book* saat kejadian kebocoran pada tanggal 5 Mei 2024, terjadi perubahan pada temperatur kerja *exhaust valve* silinder nomor 5, kondisi FWJCT dan EGACT secara berurutan: pada kondisi sebelumnya pada jam 00.00-16.00 sebesar 81°C dan 398,5°C dan kenaikan terjadi pada jam 16.00-24.00 malam mencapai 83°C dan 459,1°C. Terjadi kenaikan suhu sebesar 2,1 °C pada *fresh water jacket cooling* dan 61,3 °C pada *exhaust gas after cylinder*, nilai ini lebih kecil dari permasalahan sebelumnya pada silinder nomor 4.

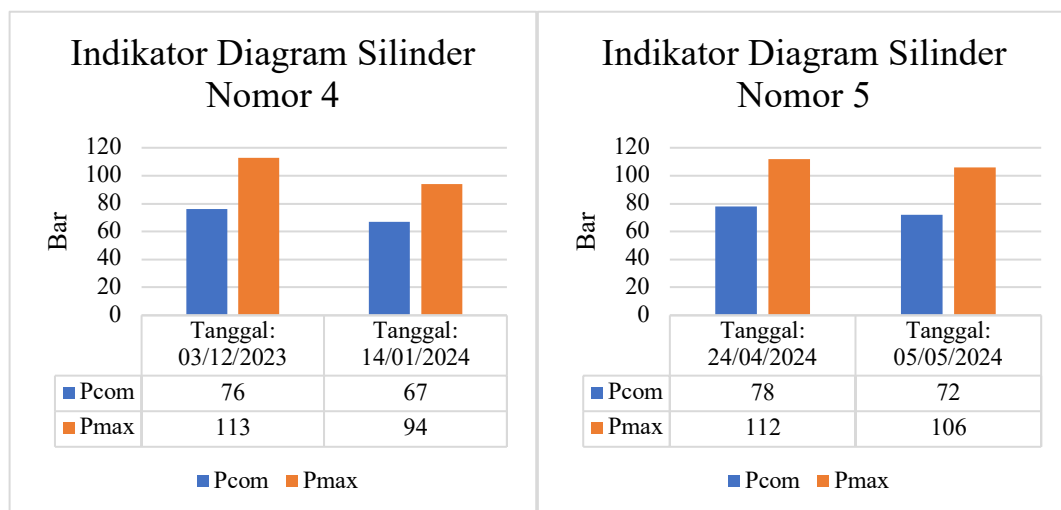
**Gambar 7. Indikator Diagram Mesin Induk Silinder Nomor 4 dan 5**

Pada indikator diagram saat kebocoran *exhaust valve* memiliki tekanan yang lebih rendah dari pelayaran sebelumnya. Dimulai dari silinder nomor 4 dan 5 secara berurutan mengalami penurunan  $P_{com}$  dari 76 dan 78 bar menjadi 67 dan 72 bar, dan juga mengalami penurunan  $P_{max}$  dari 113 dan 112 bar menjadi 94 dan 106 bar.

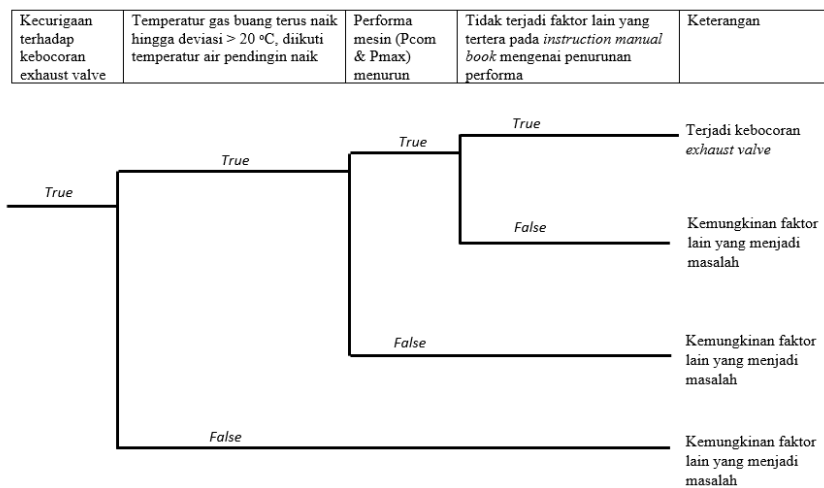
**Gambar 8. *Event Tree Analysis* Dampak Kebocoran Terhadap Kinerja Mesin**  
(Sumber : Dokumen Peneliti)

*Event* pada ETA menunjukkan kinerja *exhaust valve* yang abnormal. Peneliti mengidentifikasi dampak kebocoran, namun tidak menemukan indikasi kebocoran *seat valve* dari tekanan air pendingin di ruang kontrol. Suara abnormal juga tidak dapat diidentifikasi karena bisingnya mesin dan ketiadaan alat perekam.

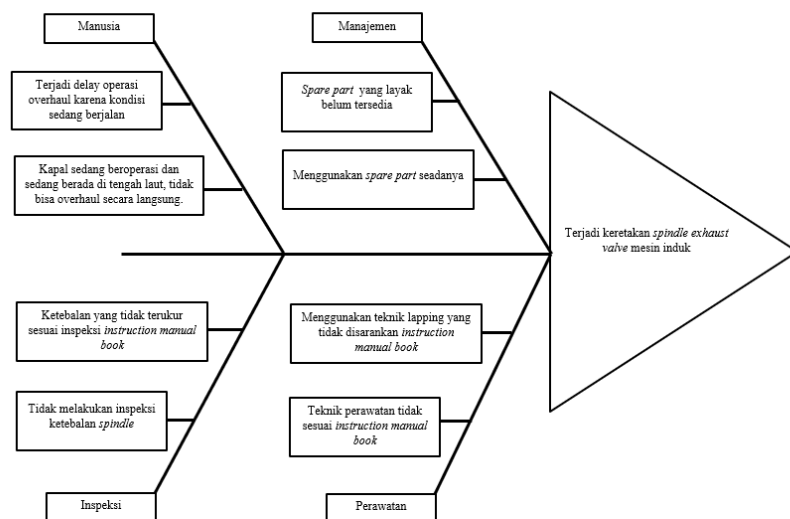
**Gambar 9. Fishbone Diagram Terjadi Keretakan *Spindle Exhaust Valve***  
(Sumber : Dokumen Peneliti)

Keretakan *spindle* dianalisis melalui *fishbone analysis* dan disebabkan oleh empat faktor utama:

Faktor kesiapan teknisi dalam perawatan dan perbaikan mendorong terjadinya *delay overhaul*. Hal tersebut memperpanjang kerja mesin sehingga memperparah keretakan *spindle* dan kinerja *exhaust valve*.

Peran manajemen dalam ketersediaan *spare part* menjadi faktor penting dalam perbaikan dan perawatan. Ketika tidak tersedia suku cadang maka digunakan *spindle*

bekas untuk perbaikan. Pemenuhan terhadap permintaan suku cadang *chief engineer* kepada manajemen menjadi kunci bagi ketersediaan suku cadang di atas kapal.

Tidak ada *template* khusus untuk mengukur ketebalan *spindle*, sehingga tes kebocoran dilakukan tanpa pengukuran ketebalan sesuai spesifikasi Wartsila 6RT-Flex50.

Perawatan menggunakan teknik *lapping* tanpa mempertimbangkan kecocokan spesifikasi mesin. *Lapping* dilakukan dengan metode penumbukan *spindle* dan *seat*, tanpa jaminan kinerja optimal jika celah terlalu rapat.

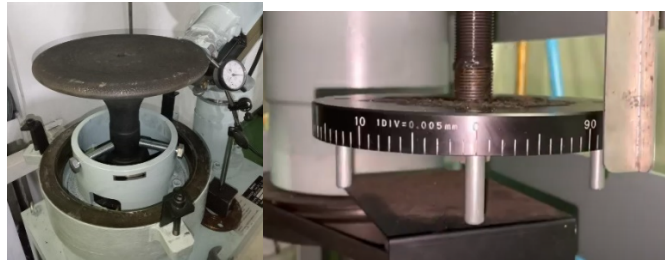
**Gambar 11. Indicator Diagram Of Cylinder Pressure Number 5**  
(Sumber : Dokumen Peneliti)

Setelah dilakukan *overhaul*, *exhaust valve* bekas direkondisi dengan langkah berikut: *spindle* dikunci di *valve rotating tool* setelah melepas *stroke sensor unit*, kemudian aktuator dipisah dan dibersihkan. *O-ring* dan *joint ring* diganti jika perlu. *Spindle* dan *seat* dipisah menggunakan *special tools*, dibersihkan dari karbon, dan diperiksa ketebalannya untuk menentukan kelayakan atau diganti baru.

Perawatan sebelumnya memakai teknik *lapping*, kemudian beralih ke teknik *grinding* dengan *grinding machine* untuk presisi lebih tinggi. *Grinding* dilakukan selama 2 hari (1 hari *spindle*, 1 hari *seat*) dengan tahapan:

- 1) Mengatur titik tengah *spindle* dan *seat* menggunakan dial gauge agar presisi.
- 2) Menentukan sudut *spindle* ( $30^{\circ}20'$ ) dan *seat* ( $30^{\circ}10'8''$ ) sesuai manual.
- 3) Melakukan *grinding* perlahan dengan pengaturan gerinda dan *gear* hingga bersih dari karbon dan celah.

Perbedaan sudut antara *spindle* dan *seat* disesuaikan untuk kondisi kerja, dengan kontak 50-100% dan celah 0,029-0,048 mm (Diesel United, 2010). Setelah *grinding*, dilakukan inspeksi ketebalan dengan *template*, pemasangan kembali *seat* dan *spindle* menggunakan *special tools*, serta pemasangan aktuator. Uji kebocoran dilakukan dengan memberi udara pegas dan solar, menunggu sehari, memastikan katup tidak bocor sebelum disimpan sebagai *spare*, kemudian memasang *stroke sensor unit* kembali. Oleh karena pengaturan celah dan sudut tumbukan maupun pengetesan yang berhasil dan tidak bocor, perawatan *exhaust valve* dapat dinyatakan layak dan efektif.
