Analisis Retaknya *Crankshaft* pada *Auxiliary Engine Mv.* Manalagi Tisya Menggunakan *Fault Tree Analysis*

Abstract. *The crankshaft is a vital component of an engine that converts the linear motion of the piston into rotational motion to produce mechanical power for electricity generation. This study employs a descriptive qualitative method, utilizing data collection techniques such as observation, interviews, and literature review. The objective of this research is to analyze the factors contributing to the occurrence of cracks in the crankshaft of a diesel engine used as a generator prime mover. The findings indicate that the cracks are primarily caused by contamination of the lubricating oil with water, resulting from leakage in the lubricating oil cooler or tube oil cooler. Another contributing factor is the loosening of the connecting rod bolts, which may occur if they are not tightened to the specified torque or if a torque wrench is not used during installation. Corrective measures undertaken include replacing the gasket, repairing or replacing the leaking tube oil cooler, and retightening the connecting rod bolts using a torque wrench in accordance with the manufacturer'

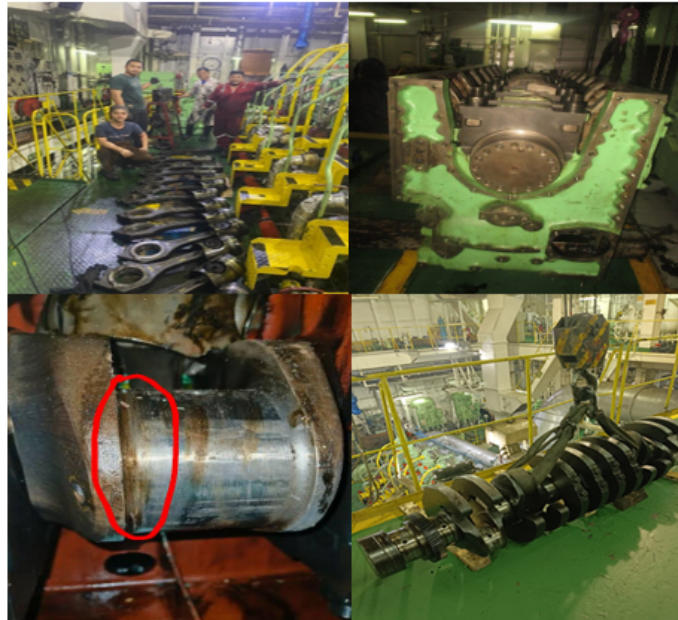
Gambar 3. Overhaul Auxiliary Engine No. 3

Permasalahan terjadi saat kapal MV Manalagi Tisya melakukan bongkar muat di Pelabuhan Kendari, terjadi permasalahan pada diesel generator No. 3. Terjadi getaran dan penurunan tekanan pada minyak pelumas. Hasil pemeriksaan menunjukkan *conbolt*

connecting rod silinder No. 5 longgar dan minyak pelumas terkontaminasi air, yang menyebabkan retakan pada *main journal*. Mesin dinyatakan perlu *general overhaul*, dan *crankshaft* dikirim ke *workshop* untuk perbaikan. Sementara *crankshaft* yang rusak digantikan dengan bekas *Diesel Generator* No. 2. Insiden ini menghambat proses bongkar muat karena hanya dua dari empat *crane* yang beroperasi, sehingga jadwal muat tertunda.

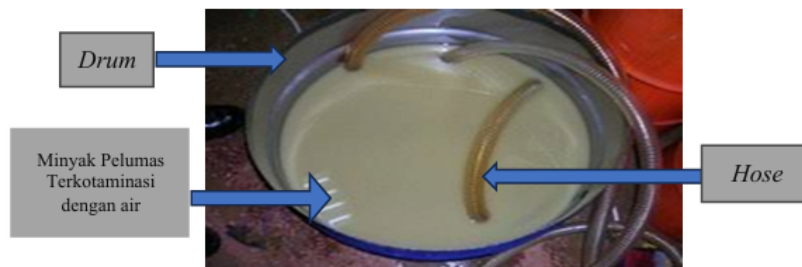
Gambar 4. Minyak Pelumas Terkontaminasi

Faktor utama penyebab retaknya *crankshaft* mesin diesel adalah terkontaminasinya pelumas dengan air dan longgarnya ikatan *connecting rod bolt* dengan *rod cap*. Hasil observasi selama praktek berlayar menunjukkan kedua faktor tersebut sebagai penyebab utama keretakan. Hal tersebut dibuktikan dengan adanya kontaminasi air pada minyak pelumas seperti terlihat pada gambar 4.

Gambar 4 menunjukkan kondisi kontaminasi air di dalam sistem pelumasan. Kondisi ini akibat kebocoran pada *cooler jacket*, *seal liner*, atau *oil cooler*, sehingga air

bercampur dengan oli. Hal tersebut menurunkan viskositas pelumas sehingga gesekan antar komponen meningkat dan mempercepat keausan.

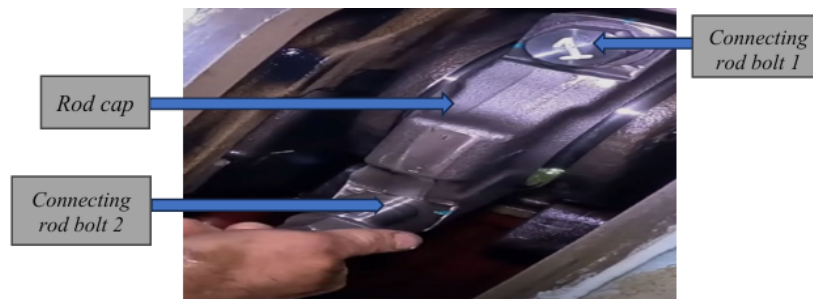
Gambar 5. Longgarnya *Connecting rod bolt* dengan penghubung *rod cap*
(Sumber : Dokumentasi Peneliti)

Selain itu, pada gambar 5 terlihat adanya kelonggaran pada baut pengikat *connecting rod* dengan *rod cap*. Kelonggaran ini menyebabkan ketidaksejajaran gerak antara batang penghubung dan *crankshaft*, sehingga menimbulkan getaran berlebih. Ketidakseimbangan gaya inersia terjadi, hingga menyebabkan keretakan pada *crankshaft*.

Gambar 5 menunjukkan *connecting rod bolt* penghubung *rod cap* nomor 1 yang mengalami kelonggaran sehingga menjadi pemicu awal terjadinya keretakan *crankshaft*. Upaya mitigasi dilakukan dengan mengganti seluruh minyak pelumas yang telah terkontaminasi air dengan pelumas baru, serta mengencangkan kembali *connecting rod bolt* menggunakan kunci torsi sesuai dengan spesifikasi pabrikan. Hal ini untuk memastikan kekuatan dan keseimbangan torsi yang tepat.

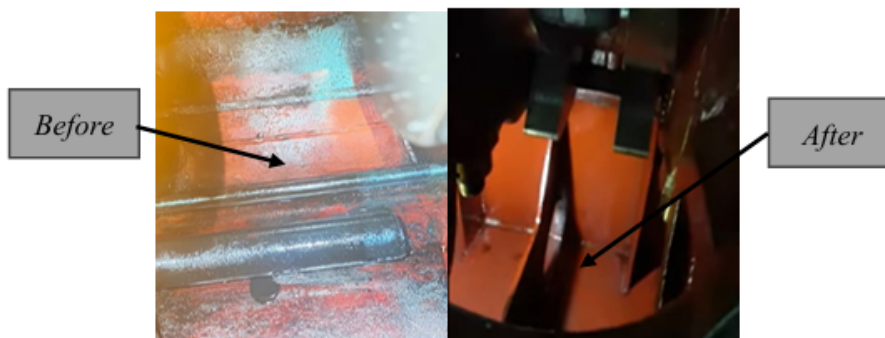
Gambar 7. Cleaning sump tank

Gambar 7 menunjukkan perbandingan kondisi *sump tank* sebelum dan sesudah dilakukan pembersihan. Pada sisi kiri terlihat permukaan sump tank masih kotor dan dipenuhi jelaga serta endapan karbon, yang dapat menghambat sirkulasi pelumas dan menurunkan efisiensi pendinginan komponen mesin. Sementara pada sisi kanan terlihat *sump tank* yang telah bersih setelah melalui proses pembersihan menyeluruh, sehingga siap untuk diisi kembali dengan pelumas baru.

Pembersihan ini dilakukan dengan menggunakan lap khusus dan cairan pembersih non-korosif agar tidak merusak permukaan dalam tangki. Setelah itu, dilakukan pemeriksaan visual terhadap dinding sump tank dan jalur pelumasan guna memastikan tidak terdapat karat, endapan, atau kontaminan lain. Tahap akhir proses meliputi pengisian kembali minyak pelumas baru sesuai spesifikasi pabrikan mesin, serta pengujian awal (*test run*) untuk memantau tekanan dan suhu pelumas. Langkah ini penting untuk memastikan bahwa sistem pelumasan telah kembali berfungsi normal dan siap dioperasikan dengan aman.

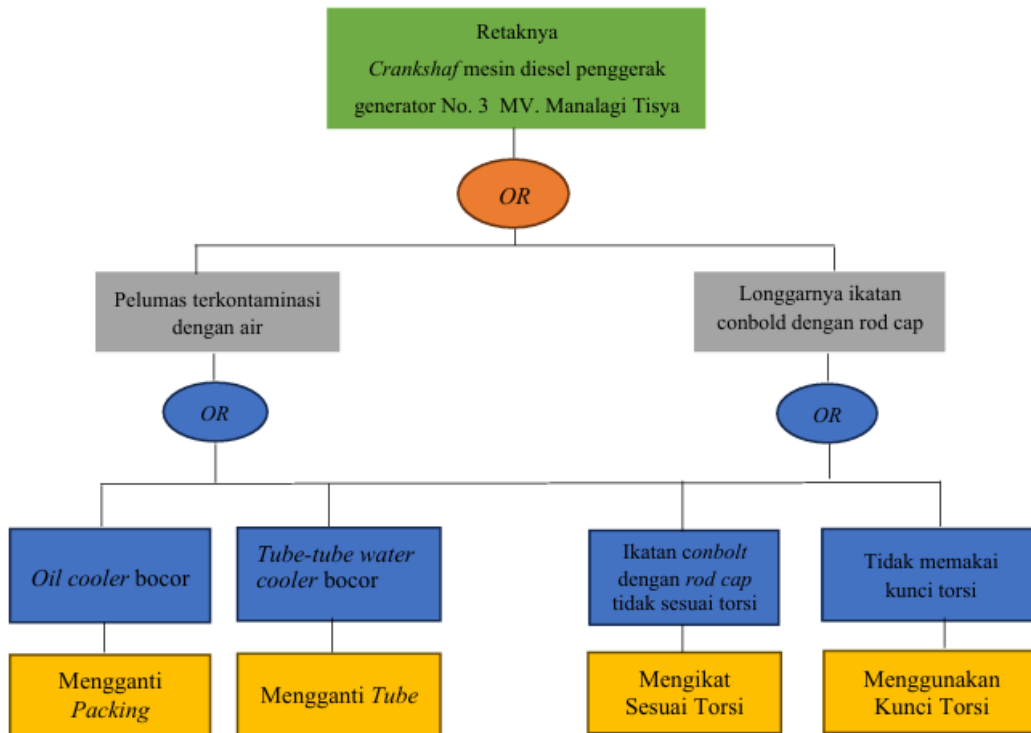
Gambar 9. *Fault Tree Analysis*

Berdasarkan perhitungan itu didapat bahwa kemungkinan retaknya *crankshaft* berasal dari *oil cooler* bocor (*packing* rusak) 45.5%. Grafis hasil penelitian dapat dilihat dari gambar 9.

Berdasarkan gambar 9, hasil penelitian ini berbeda dengan penelitian sebelumnya. Pada penelitian sebelumnya kerusakan disebabkan kebocoran atau gangguan sistem pelumasan, faktor umur pemakaian dan cacat manufaktur pada material. Penelitian ini menyatakan bahwa keretakan *crankshaft* terjadi karena kontaminasi air pada sistem pelumasan dan kelonggaran pada *connecting rod bolt*, yang menyebabkan gangguan kestabilan mekanis, penurunan efektivitas pelumasan.

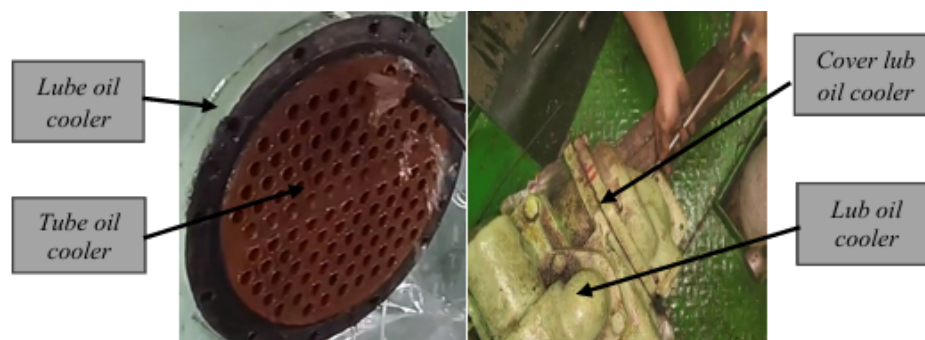
Gambar 10. Penggantian Packing Oil Cooler

Kebocoran *packing* pada *oil cooler* menyebabkan air masuk ke dalam sistem pelumasan. Kebocoran *packing oil cooler* disebabkan oleh usia pakai yang sudah lama, tekanan oli yang berlebihan dan pemasangan yang kurang presisi. Hal ini mengakibatkan oli tercampur dengan air sehingga kehilangan sifat viskositas dan tidak dapat melumasi komponen secara efektif.

Pada gambar 10 merupakan kondisi *oil cooler* yang bocor. Sebelum dilakukan penggantian *packing*, *oil cooler* dibersihkan terlebih dahulu supaya tidak ada sisa *packing* sebelumnya menempel dan mengantisipasi kebocoran ketika *packing* yang baru sudah dipasang.

Upaya yang dilakukan adalah penggantian *packing*, jenis *packing* yang digunakan adalah NBR (*Nitrile Butadiene Rubber*) karena jenis *packing* ini tahan terhadap oli mineral dan memiliki elastis yang baik. Adapun bukti dokumentasi pergantian *packing oil cooler* yang dapat dilihat pada gambar di halaman selanjutnya.

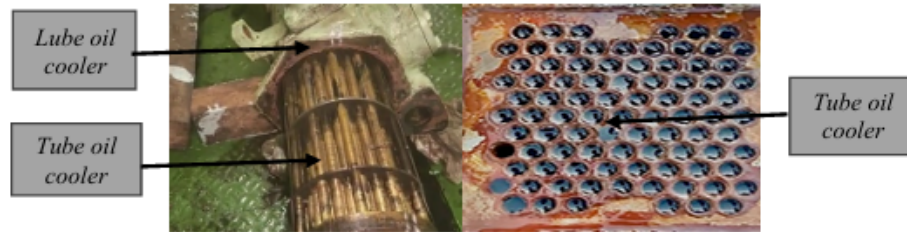
Gambar 10. Tube Oil Cooler Bocor

Tube oil cooler yang bocor khususnya pada pipa (*tube*) *oil cooler* yang merupakan bagian internal dari sistem pendingin oli. Kerusakan pada *tube* ini seringkali luput dari inspeksi visual sehingga kontaminasi dapat terjadi secara terus-menerus.

Upaya yang dilakukan adalah mengganti *tube* yang bocor. Adapun bukti dokumentasi *tube oil cooler* bocor dapat dilihat pada gambar sebagai berikut.

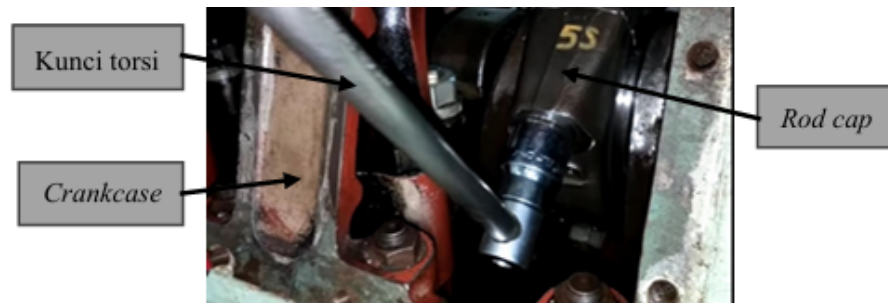
Gambar 12. Mengikat Dengan Kunci Torsi

Ketidaksengajaan, kelalaian, ataupun ketidaktahuan menyebabkan longgarnya *conbolt* sehingga dapat menyebabkan kecelakaan pada masa yang akan datang.

Upaya yang dilakukan untuk menghindari kejadian longgarnya *connecting rod bolt* dengan penghubung *rod cap* adalah dengan cara mengikat dengan kunci torsi dan sesuai dengan standar yang disarankan di *manual book*. Adapun dokumentasi pada saat mengikat *connecting rod bolt* dengan penghubung *rod cap* yang dapat dilihat pada gambar 12.
