Diagnosis Kerusakan Sistem *Magnet Lock* pada Digital Radiography Philips SRO 33100 Menggunakan Metode Isolasi Blok: Studi Kasus

Sekolah Tinggi Ilmu Kesehatan Semarang

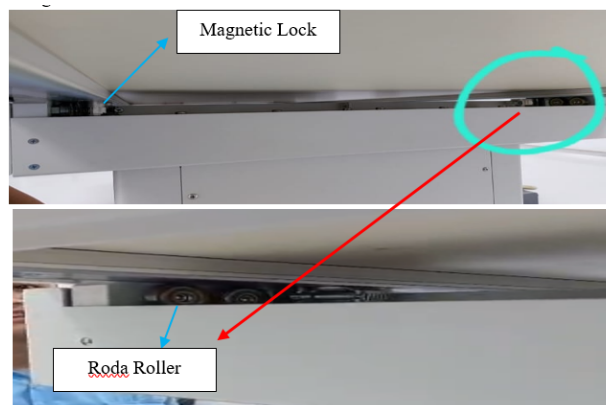
Kesesuaian parameter elektrikal yang kontras dengan ketiadaan respons mekanis pada unit kiri mempersempit analisis pada aspek internal aktuator. Secara prinsip elektromagnetik, kegagalan konversi energi listrik menjadi gerakan aksial *plunger* di tengah suplai tegangan yang memadai mengindikasikan putusannya lilitan (*open coil*) atau hambatan mekanis (*mechanical jamming*) (Cunningham *et al.*, 2017). Observasi visual pada kesatuan sistem mekanis meja yang terintegrasi oleh *magnetic lock*, *roller*, dan *guide rail* memperkuat temuan ini.

Gambar 1. Pengecekan *Magnetic Lock*

Terlihat pada Gambar 1. yang ditandai dengan lingkaran menunjukkan *Magnetic Lock* sebelah kanan dapat berfungsi sebagaimana yang berarti kondisinya berada di NO mestinya sedangkan yang kiri tidak menunjukkan pergerakan sama sekali yang berarti kondisinya masih berada di NC. Evaluasi aliran kerja sistem menegaskan bahwa *magnetic lock* bertindak sebagai beban akhir sirkuit listrik dengan prinsip operasi *Normally Closed* (NC). Kegagalan unit kiri dalam melakukan transisi mekanis saat diberi sinyal listrik menetapkan secara definitif bahwa akar masalah terletak pada degradasi struktural internal aktuator, bukan pada kegagalan jalur kontrol kelistrikan.

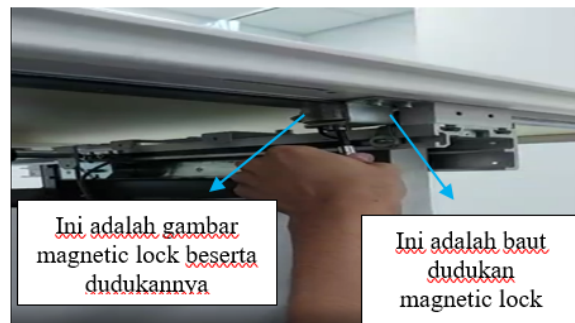
Gambar 2. Pelepasan Komponen *Magnetic lock*

integritas fisik panel agar terhindar dari deformasi yang dapat mengurangi fungsi estetika dan proteksinya. Upaya awal berupa pembersihan dan pelumasan pada *magnetic lock* sebelah kiri gagal mengembalikan respons induksi elektromagnetik, mengarah pada kesimpulan adanya kerusakan permanen pada bagian dalam kumparan. Tindakan korektif diambil melalui penggantian unit komponen, dimulai dengan melakukan diskoneksi terminal kabel yang menghubungkan modul kontrol. Komponen yang rusak kemudian diekstraksi dari dudukan meja dengan ekstra hati-hati untuk mempertahankan posisi

presisi pada *rel linear guide*, seperti yang ditunjukkan pada Gambar 2.

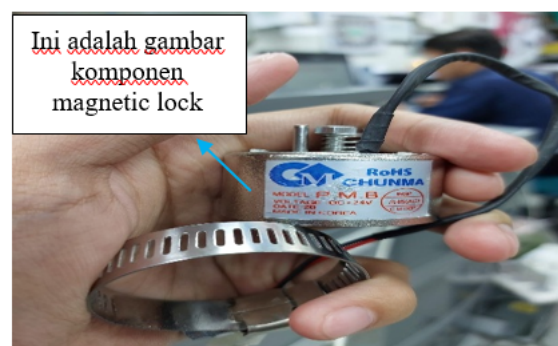
Gambar 3. Pemasangan Komponen Baru

Satu unit *magnetic lock* pengganti dengan spesifikasi teknis yang identik dengan standar pabrikan Philips dipasang pada dudukan meja. Pada tahap ini, keakuratan penempatan posisi menjadi fokus utama untuk memastikan komponen terletak tepat di titik tengah (*center alignment*). Penentuan posisi yang presisi diperlukan agar mekanisme penguncian pada unit baru mampu beroperasi secara sinkron dengan *magnetic lock* di sisi kanan, seperti yang divisualisasikan pada Gambar 3.

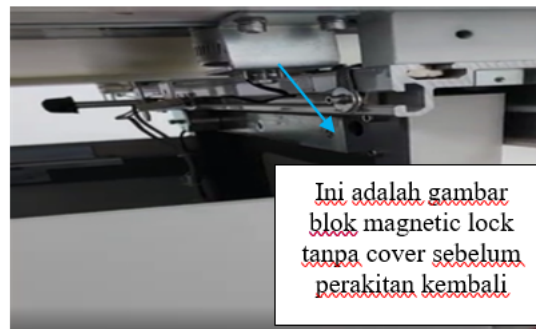
Gambar 4. Hasil Sebelum dilakukan Perakitan Kembali

Optimasi daya tarik medan magnet selanjutnya dikalibrasi melalui pengaturan jarak renggang (*gap adjustment*) antara inti magnet dan lempengan besi pengunci. Jarak ditentukan sedemikian rupa agar gaya magnet yang dihasilkan cukup kuat untuk menarik pengunci saat pedal ditekan, namun tetap memungkinkan mekanisme pengembalian berjalan secara instan saat arus diputus (Silveira *et al.*, 2021). Validasi awal dilakukan dengan memastikan seluruh komponen dapat bergerak responsif secara manual sebelum seluruh modul ditutup kembali menggunakan panel akses, sebagaimana terlihat pada Gambar 4.

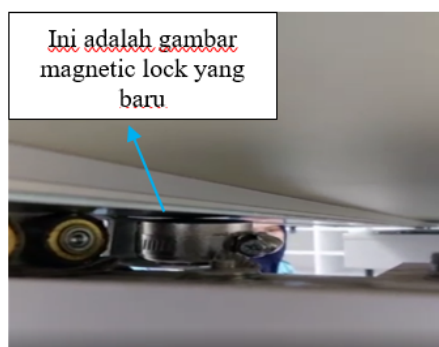
Gambar 5. Uji Keamanan Penguncian (*Locking Test*)

Verifikasi akhir diimplementasikan melalui serangkaian uji fungsi untuk memastikan pemulihan standar operasional pabrikan. Uji aktivasi *release* melalui penekanan pedal menunjukkan kerja yang sinkron dan responsif dari kedua unit *magnetic lock*. Meja pemeriksaan berhasil digerakkan secara *floating* ke arah longitudinal maupun transversal dengan lancar tanpa adanya hambatan mekanis pada *guide linear*. Sistem keamanan penguncian diverifikasi melalui *locking test* untuk memastikan *plunger* pada komponen baru kembali ke posisi terkunci secara instan dan kuat saat pedal dilepaskan. Kestabilan posisi meja secara statis saat menerima tekanan pada uji ini sangat krusial untuk menjamin ketajaman citra radiografi dan keselamatan pasien selama prosedur paparan sinar-X, seperti yang ditampilkan pada Gambar 5.

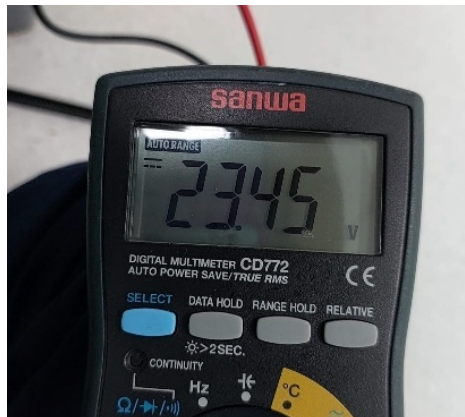
Adapun tahapan terakhir dalam setiap alat yang dilakukan perbaikan adalah dengan pengukuran tegangan alat. Penulis melakukan pengukuran tegangan pada terminal *magnetic lock* baru saat kondisi aktif. Didapatkan hasil pengukuran yang stabil di angka 23,45 Volt DC seperti pada Gambar 6., yang mengindikasikan bahwa beban kerja komponen baru tersebut telah sesuai dengan *output* dari modul kontrol dan tidak terjadi lonjakan arus (*spike*) yang membahayakan sistem.

Gambar 6. Pengukuran Parameter Elektrikal Akhir
