Technical Due Diligence Generator Set 100 kVA pada Terminal Bahan Bakar Minyak

Artikel ini membahas mengenai studi kelayakan generator set yang ada pada terminal bahan bakar minyak milik PT. ABC. Generator set tersebut merupakan salah satu komponen dari aset milik PT. ABC yang akan diakuisisi oleh PT. XYZ. Dari hasil pengujian, didapatkan hasil bahwa genset dapat bekerja dalam kondisi darurat, namun performanya kurang memadai. Di antaranya frekuensi genset yang nilainya di bawah standar yaitu 48.8, dan terdapat titik panas pada yang lokasinya sangat berdekatan dengan pompa bahan bakar.

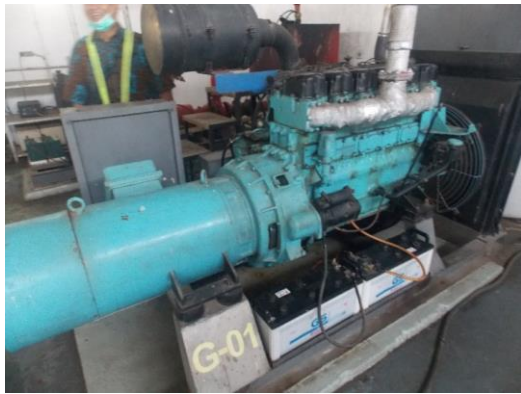
Berdasarkan dokumen yang direview, terdapat satu unit genset nomor pengenal G-01. Tidak ada riwayat pengadaan pada tahun berapa genset tersebut mulai dibeli dan digunakan, hanya pada *Certificate of Inspection* tertulis bahwa genset ini diproduksi pada tahun 1978 dan mulai digunakan pada tahun 2006. Genset tersebut memiliki spesifikasi sebagai berikut:

Genset G-01

Manufacture	: AVK
Year of Built	: 1978
Safety Protection	: Non

hazardous area

Capacity	: 100 kVA
Rating Voltage	: 400 Volt
Frequency	: 50 Hz
Rated rpm	: 1500

Gambar 1 Generator Set G1

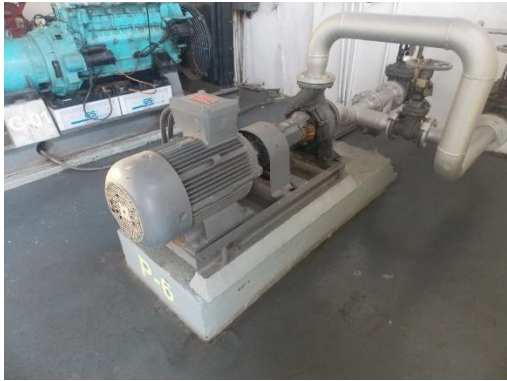
Secara umum genset dalam kondisi baik. Namun posisi genset berada tepat di samping pompa backload P6 dengan berjarak kurang dari 3 meter tanpa pembatas. Padahal genset tersebut adalah tipe non hazardous area. Hal ini tidak direkomendasikan, dan seharusnya peralatan genset terpisah dengan backloading. Kemudian *nameplate* genset juga sudah tidak terbaca.

Gambar 5 Posisi genset tepat di sebelah backloading pump

Berdasarkan pengamatan secara garis besar kondisi kelistrikan dapat disimpulkan bahwa walaupun genset dapat bekerja untuk menghidupkan plant pada saat darurat (pemadaman), namun terdapat beberapa catatan. Yang pertama lokasi genset dan diesel PMK tipe non hazardous area berdekatan dengan backloading pump, yang seharusnya dipisah. Kemudian frekuensi genset di bawah standar SNI, yaitu hanya 48.8 Hz. Terdapat titik panas pada panel genset, dan hal ini merupakan kondisi yang sangat berbahaya karena letaknya berdekatan dengan pompa backloading. Sangat disarankan untuk mengganti genset tersebut dan meletakkannya terpisah dengan backloading pump.

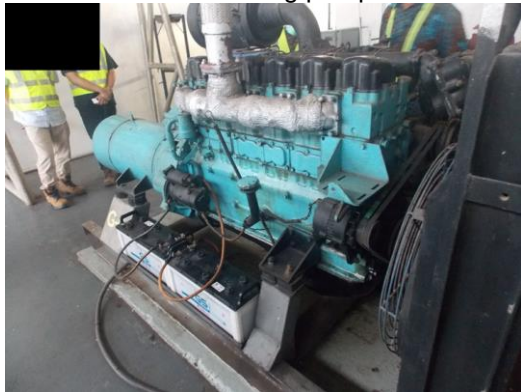
Gambar 6 Kondisi fisik genset tampak kanan

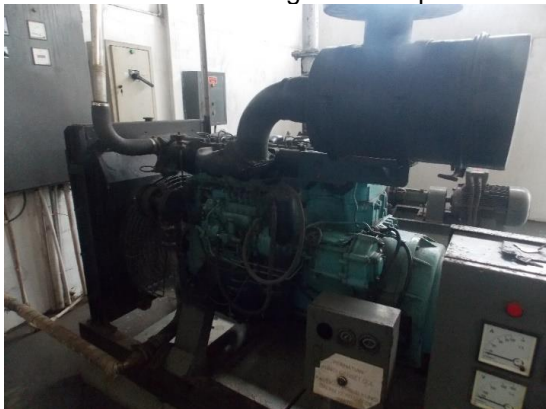
Gambar 7 Kondisi genset tampak kiri dengan panel untuk menyalakan genset

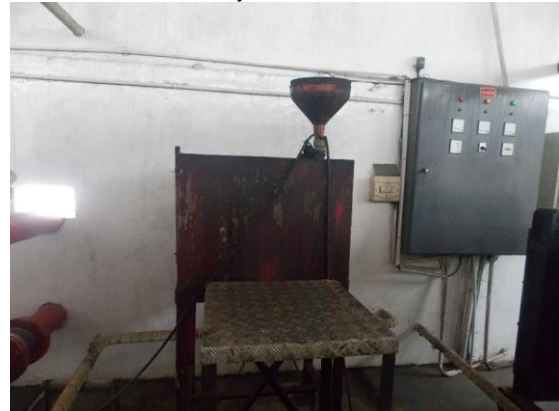
Tangki bahan bakar genset terletak tepat di sebelah genset. Tangki tersebut menjadi satu dengan tangki diesel PMK. Dari hasil pemeriksaan visual terlihat tidak ada penutup

tangki. Tangki hanya ditutup corong untuk mengisi solar. Tidak terlihat ada kebocoran mayor (solar menetes). Tangki sudah terlihat berubah warna menjadi kehitaman.

Gambar 9 Tangki bahan bakar tampak depan

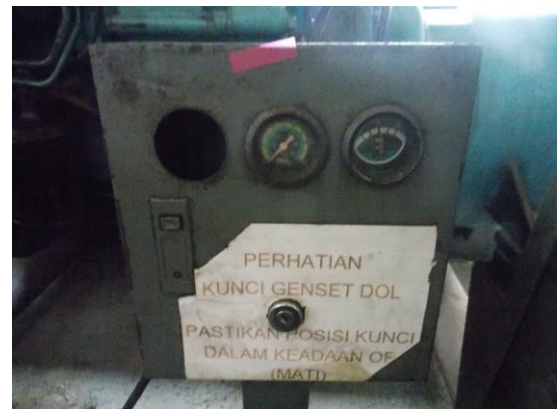
Panel starter genset, untuk menghidupkan genset. Selot kunci sudah dalam kondisi rusak. Terlihat salah satu alat ukur sudah lepas. Panel dalam kondisi berkarat.

Gambar 10 Kondisi panel starter genset

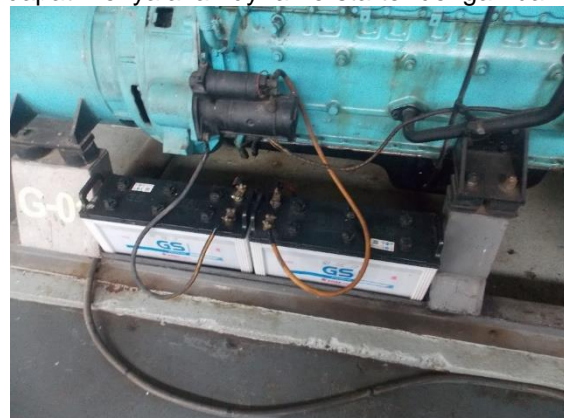
Aki dalam kondisi baik, dan ditempatkan di atas wadah (tidak menempel di tanah). Aki dapat menyalakan dynamo-starter dengan baik.

Gambar 11 Kondisi fisik aki

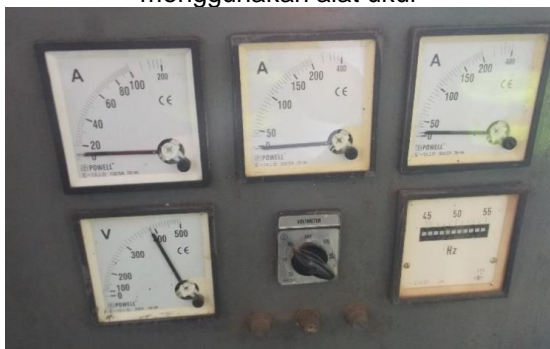
Pengujian dilakukan dengan cara menyalakan genset dalam keadaan beban kosong. Genset dinyalakan dari ruang MCC-01 dalam durasi waktu 10 menit. Hasil pengamatan didapatkan bahwa genset dapat distarter secara normal dari panel. Genset tidak dilengkapi dengan ATS (*Automatic transfer switch*) yang akan secara otomatis menyalakan genset apabila PLN padam, sehingga genset perlu dinyalakan secara manual oleh operator dari panel. Kondisi aki baik. Genset berhasil distarter dalam waktu kurang dari 3 detik. Suara mesin diesel terdengar normal. Kemudian tegangan genset menunjukkan nilai normal yaitu berkisar 390 Volt, akan tetapi nilai frekuensi berada di bawah standar yaitu 48.8 Hz dari yang seharusnya 50 Hz. Kemudian asap keluaran genset tampak normal.

Gambar 13 Parameter genset beban kosong pada panel pengukuran

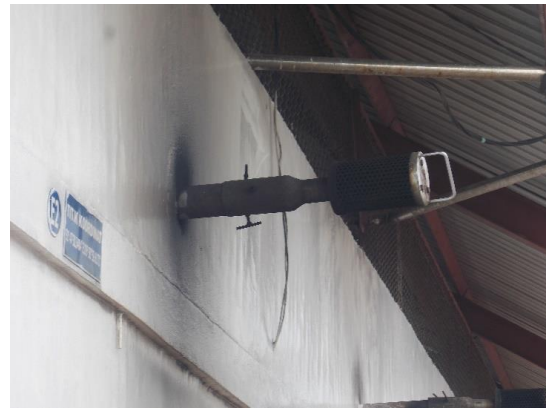
Gambar 14 Asap keluaran diesel terlihat normal pada beban nol

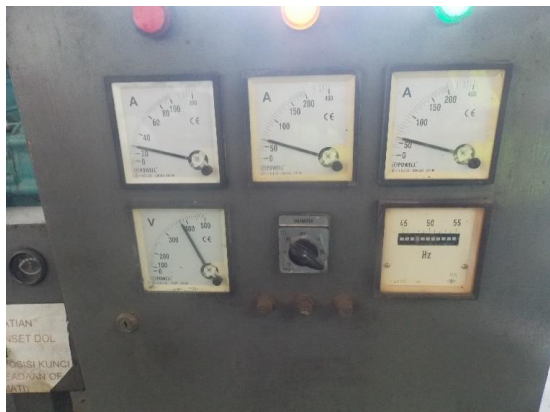
Inspeksi pembebanan dilakukan dengan cara membebani genset dengan beban yang terpasang dalam plant berupa beban lampu dan motor pengisi bahan bakar. Pengujian dilakukan pada daya beban berkisar 46 kVA dan arus keluaran rata-rata 70 ampere. Pada saat pengujian, parameter yang dipantau antara lain tegangan fasa, arus keluaran, daya keluaran, dan frekuensi. Menurut standar PUIL 2011, SNI 04-0227-2003, dan IEEE Std 1159 - 2009, maksimal tegangan turun adalah 10% dari tegangan nominal untuk tegangan 400 V. Artinya tegangan terendah yang diizinkan adalah 360 Volt. Hasil didapatkan bahwa tegangan fasa-fasa normal pada 383, 384.51, dan 383.69 Volt dari rating 400 Volt, sehingga dapat dikatakan tegangan generator adalah normal. Kemudian frekuensi terukur adalah 47.78 Hz, sehingga frekuensi genset dapat dikatakan di bawah standar yang seharusnya 50 Hz.

Gambar 16 Panel alat ukur parameter genset untuk tegangan fasa-fasa, arus, dan frekuensi

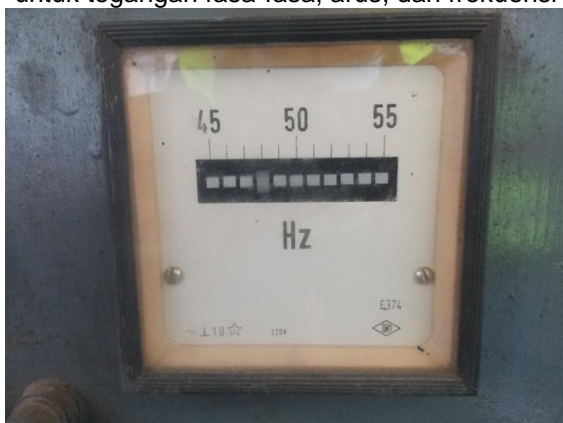
Gambar 17 Frekuensi genset yang jauh di bawah standar

Setelah hasil inspeksi pembebanan, didapatkan hasil bahwa genset G-01 dalam kondisi yang kurang baik, karena setelah dibebani sekitar 46 kVA walaupun parameter tegangan yang ditunjukkan generator menunjukkan hasil yang baik, namun parameter frekuensi menunjukkan angka di bawah standar. Secara garis besar genset mampu untuk memikul beban kelistrikan terminal bahan bakar secara darurat, namun perlu dilakukan perbaikan atau penggantian genset agar peralatan listrik pada plant dapat bekerja secara normal dan aman pada saat PLN padam.

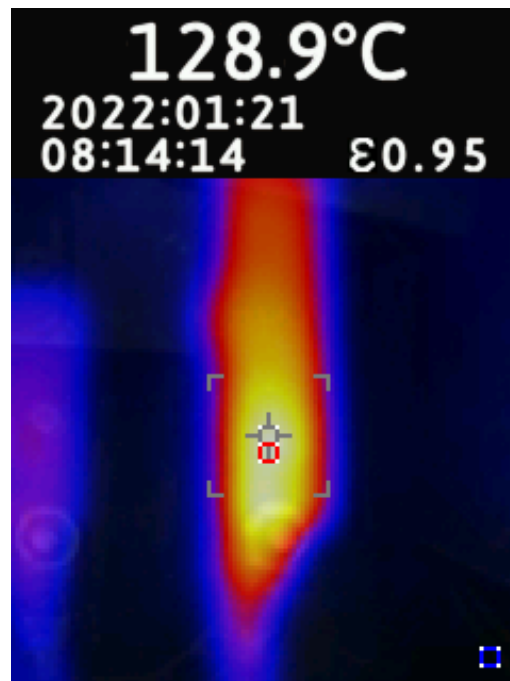
Gambar 18 Titik panas panel genset pada busbar fasa T

Menurut standar ANSI/IEEE C37.40-1981, temperatur obyek maksimal untuk circuit breaker adalah 30°C di atas suhu ruangan, sehingga temperatur maksimal obyek adalah 60°C. Hasil analisa pengukuran termograf adalah panel genset dalam kondisi yang tidak baik karena terdapat titik panas dengan temperatur 128.9°C pada busbar fasa T, 63.1°C pada kontaktor fasa T, 68.2°C pada relay di bagian AVR, dan 75.5°C pada resistor keramik di bagian AVR pada panel genset. Hal ini perlu mendapatkan perhatian khusus karena panel

tersebut berada di sebelah genset dan menjadi satu ruangan dengan backloading pump sehingga tingginya temperatur panel tersebut termasuk dalam kategori berisiko tinggi karena dapat menyebabkan kebakaran.

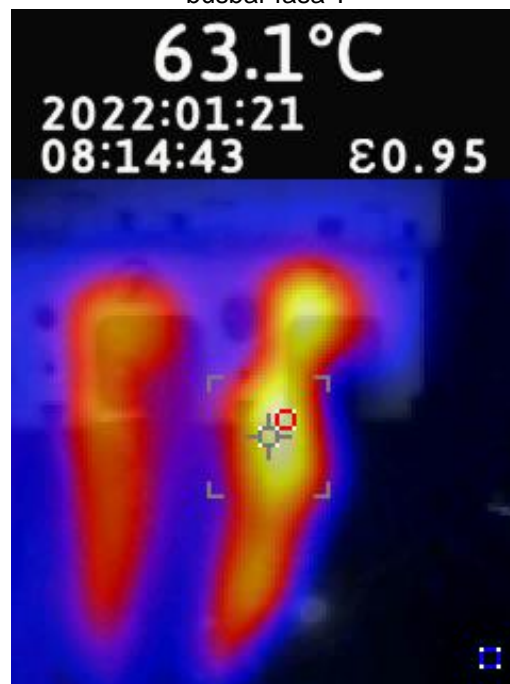
Gambar 19 Titik panas panel genset pada kontaktor dasa T

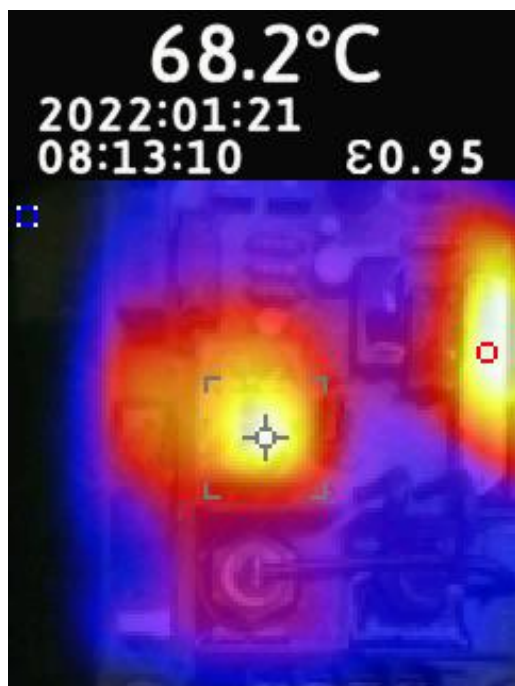
Gambar 20 Titik panas panel genset pada AVR bagian relay

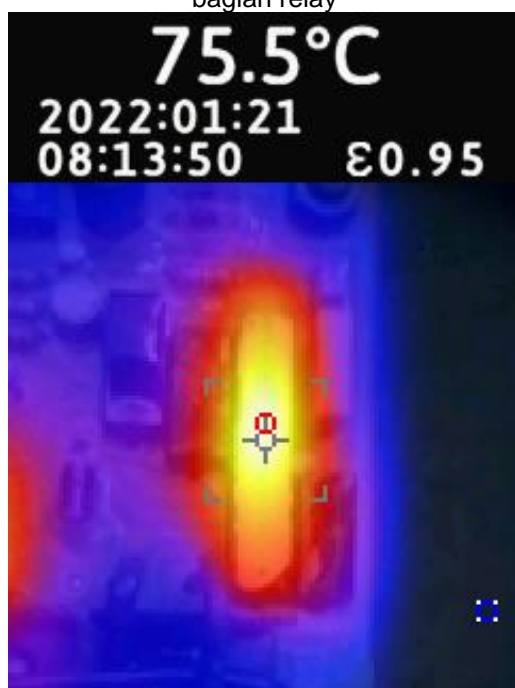
Gambar 21 Titik panas panel genset pada AVR bagian resistor keramik
