## **Analisis Kebocoran *Exhaust Valve* Mesin Induk Silinder Nomor 4 dan 5 Di MV Natascha Menggunakan *Event Tree* dan *Fishbone Analysis***

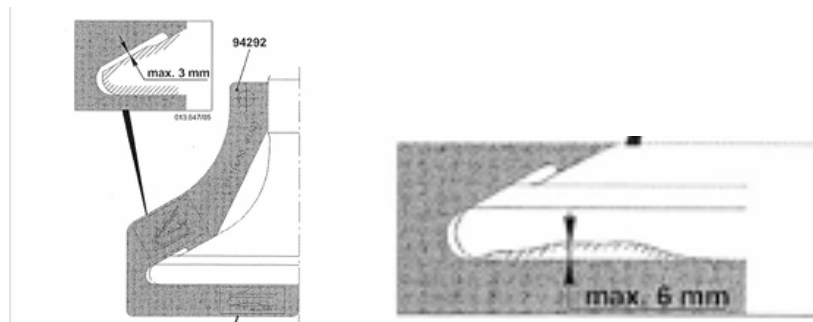
**Gambar 10. Indicator Diagram Of Cylinder Pressure Number 5**  
(Sumber: (Diesel United, 2010))

Inspeksi *spindle* bekas setelah *overhaul* penting untuk memastikan ketebalan sesuai agar dapat menutup gas pembakaran dengan baik. Keretakan *spindle* sering terjadi akibat inspeksi yang tidak sesuai manual, memperparah kondisi material. Berikut penyebab keretakan dan inspeksinya:
